Zpráva o provedení tahové zkoušky

Předmět: Provedení přístrojové metody - tahové zkoušky - za účelem zjištění statických poměrů kořenového systému, u stromů rostoucích ve městě Brně, k. ú. Tuřany, parcela č. 26

***Aesculus hippocastanum* - jírovec maďal gis č. 1**

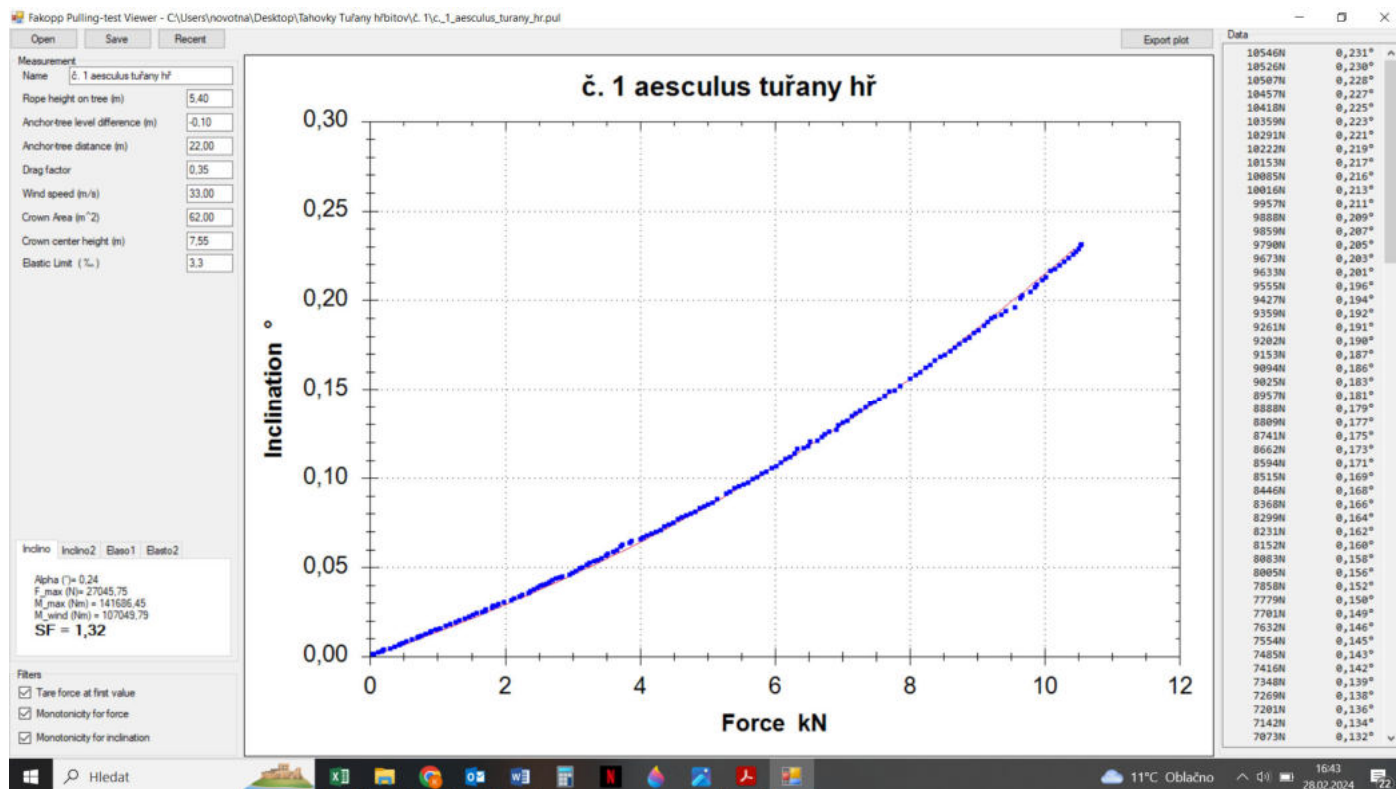
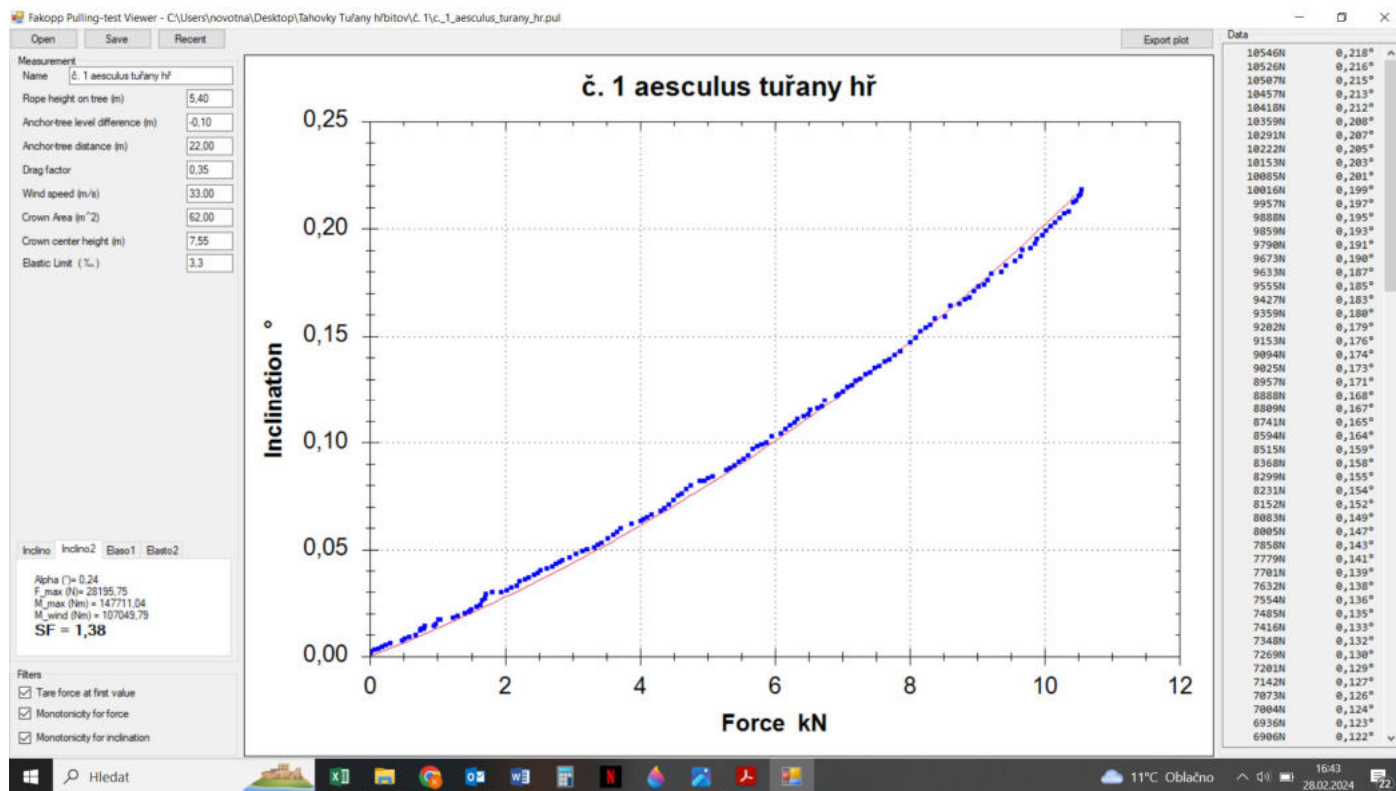
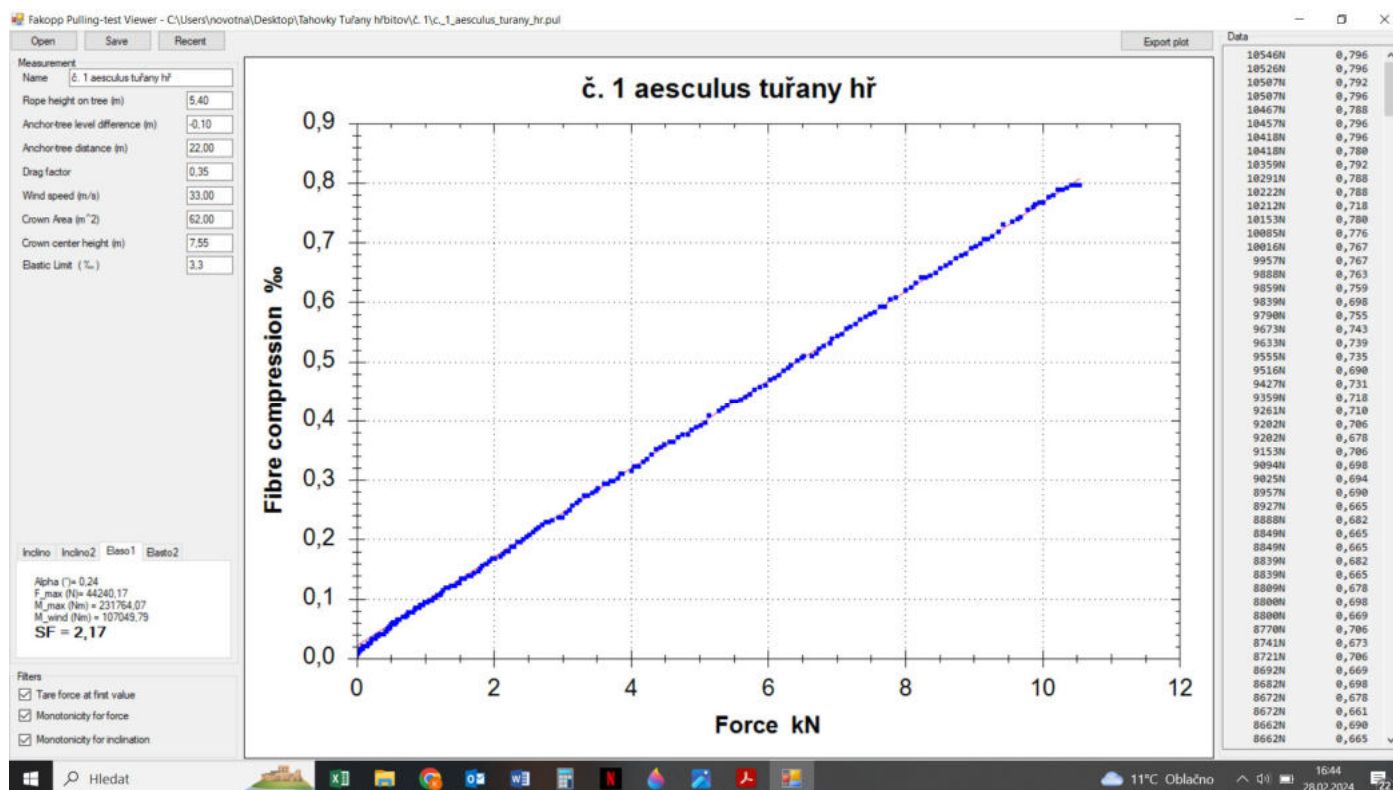
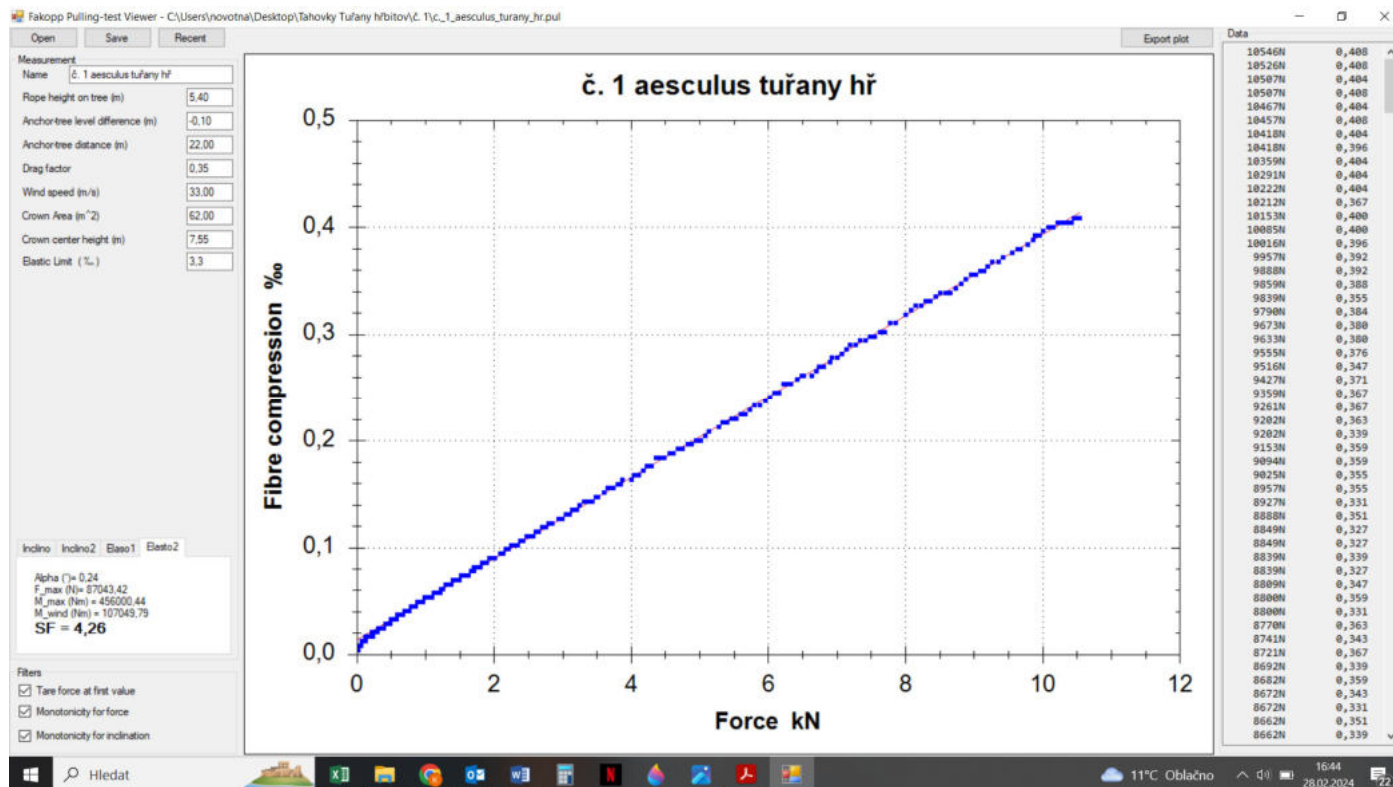
Výsledky měření tahové zkoušky: Tahová zkouška byla provedena jedním směrem (viz Obr. 1) k blízkému stromu (22 m). Nejdříve byla provedena zátěžová analýza (dává informaci stromu, že se něco děje) a poté proběhlo 1 měření přístrojovým testem. Inklinometr byl umístěn na bázi stromu ve směru tahu, druhý na bázi z boční strany. Elastometry byly umístěny ve výšce 0,37 m a 1,82 m. Hodnota měření inclinometru č. 1 je 1,32, inclinometru č. 2 je 1,38. Hodnota měření elastometru č. 1 je 2,17 a č. 2 je 4,26. Výsledná hodnota měření stromu vůči vývratu je **1,32 – nestabilní jedinec**. Hodnota měření vůči zlomu v místě měření je **2,17 – stabilní jedinec**.

Obr. 2: 1. graf měření tahovou zkouškou (z programu PullingTest) - 1. měření

Obr. 3: 2. graf měření tahovou zkouškou (z programu PullingTest)

Obr. 4: 3. graf měření tahovou zkouškou (z programu PullingTest),

Obr. 5: 4. graf měření tahovou zkouškou (z programu PullingTest),

Vzhledem k jeho aktuálnímu zdravotnímu stavu a po vizuálním zhodnocení, doporučujeme strom pokácet.

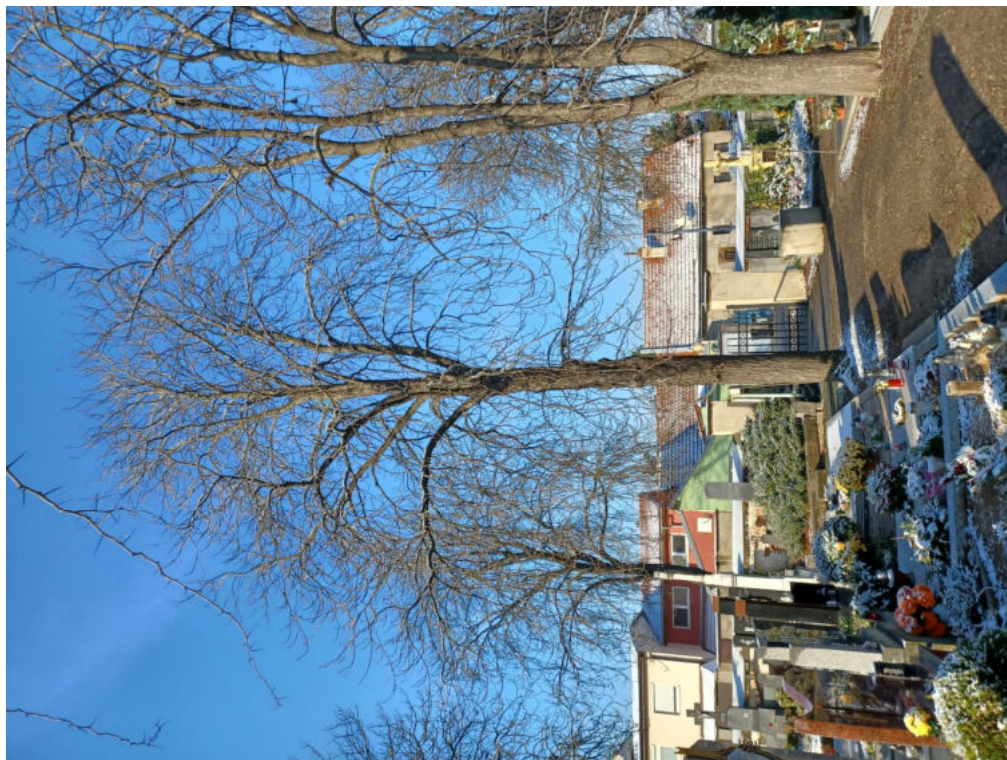
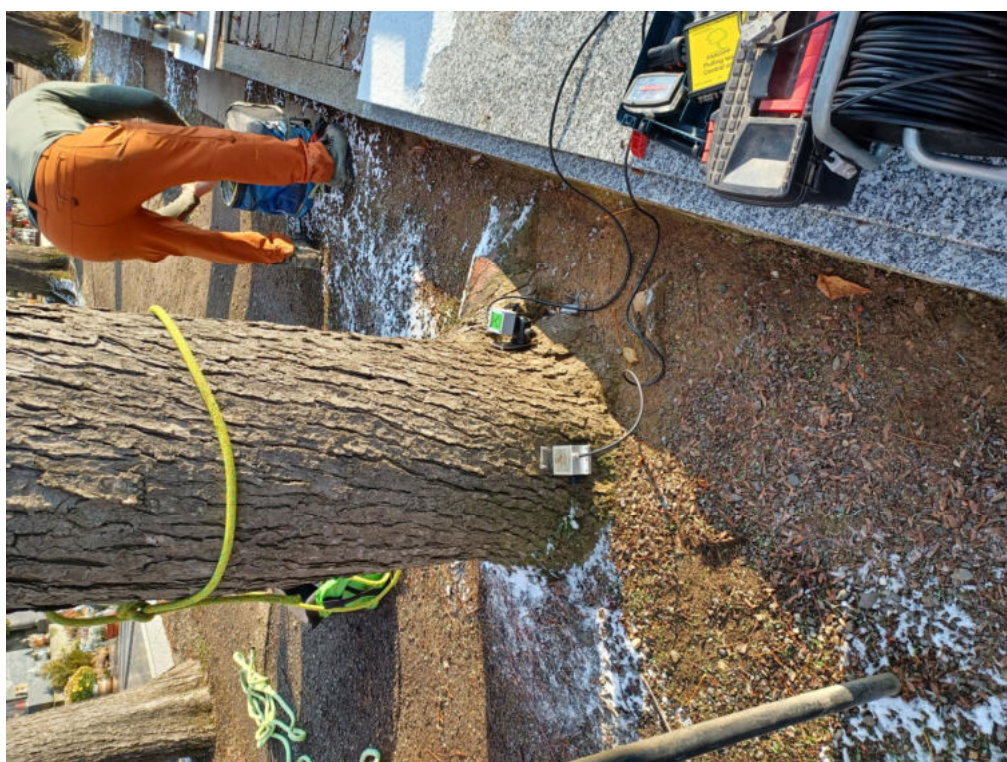
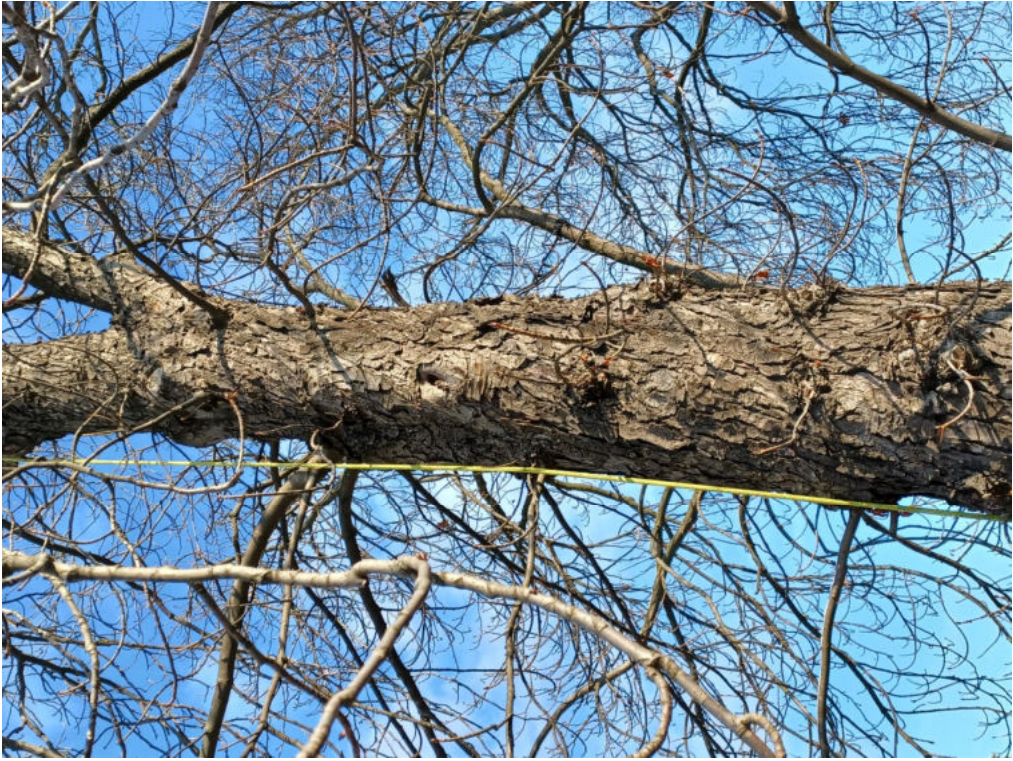
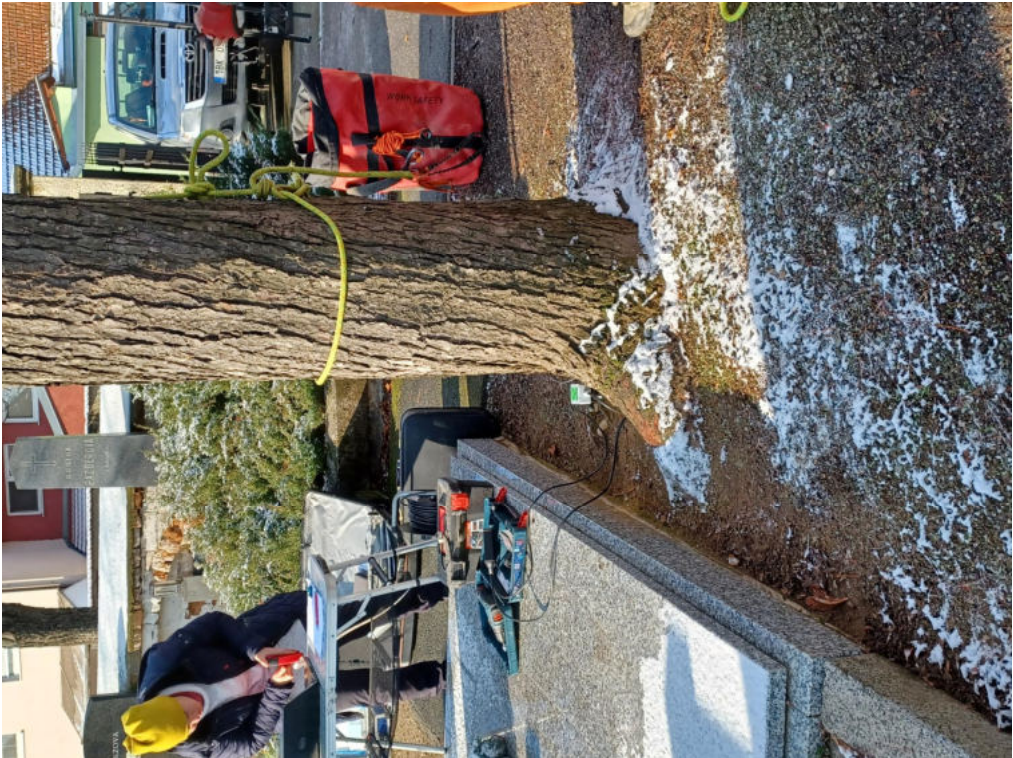
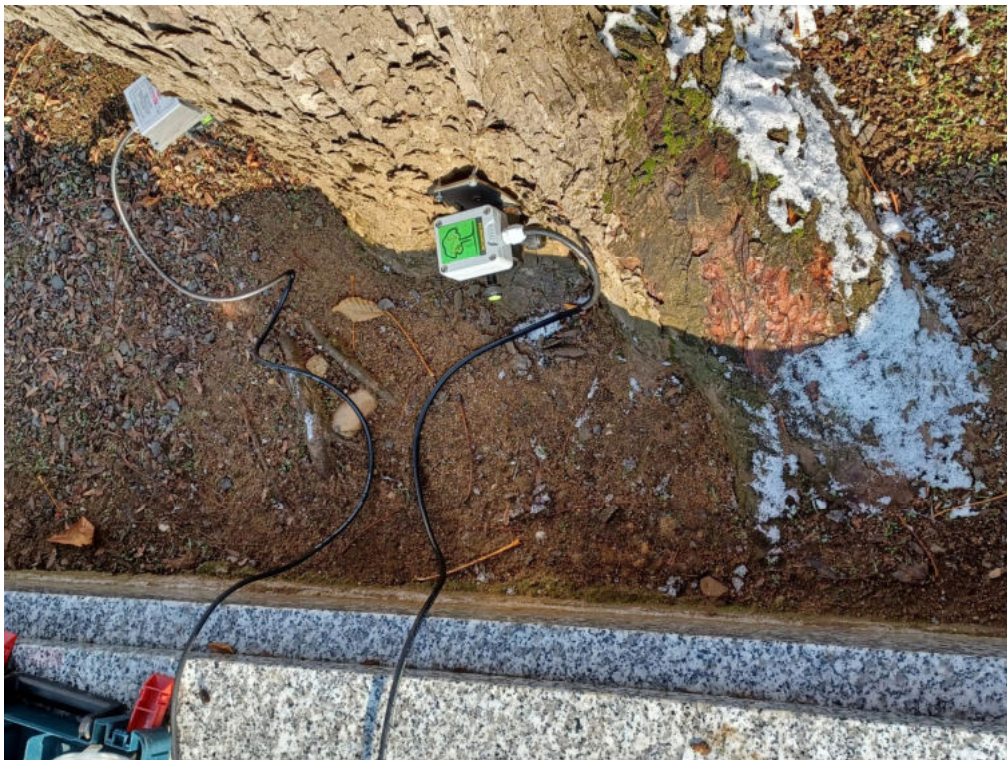
Obr. 6: Fotodokumentace stromu (foto: K. Novotná)

Hodnocený jírovec se nachází na hřbitově v k. ú. Tuřany. Strom roste na extrémním stanovišti. Velká část kořenového prostoru (cca 1/3) je tvořena asfaltovou komunikací pro pěší. Část plochy cca 15% je tvořeno ztuhlou zeminou bez vegetačního krytu. Zbytek kořenového prostoru je pod obrubami a v plochách hrobů. K pohřbívání došlo v letech 1954 – 1986, z toho lze usuzovat na pravidelné poškozování kořenů neznámého rozsahu. U paty kmene byly zjištěny poškozené drobné povrchové kořeny. V blízkosti stromu jsou hodnotné cíle pádu – pravidelný pohyb osob, náhrobky a hroby.

V době realizace přístrojového měření nebyly na kmenech detekovány zbytky plodnic, výletových otvorů, probíhajících infekcí, případně jiných poranění. V koruně stromu drobné zavalené dutiny po dřívějších řezech.

Doporučení: Po vizuálním zhodnocení nadzemní části stromu a po provedení přístrojového testu je strom vyhodnocen jako jedinec nestabilní v kořenovém systému, ale odolný vůči zlomu v místě měření.
