## Zpráva o provedení tahové zkoušky

### ***Aesculus hippocastanum* - jírovec maďal gis č. 5**

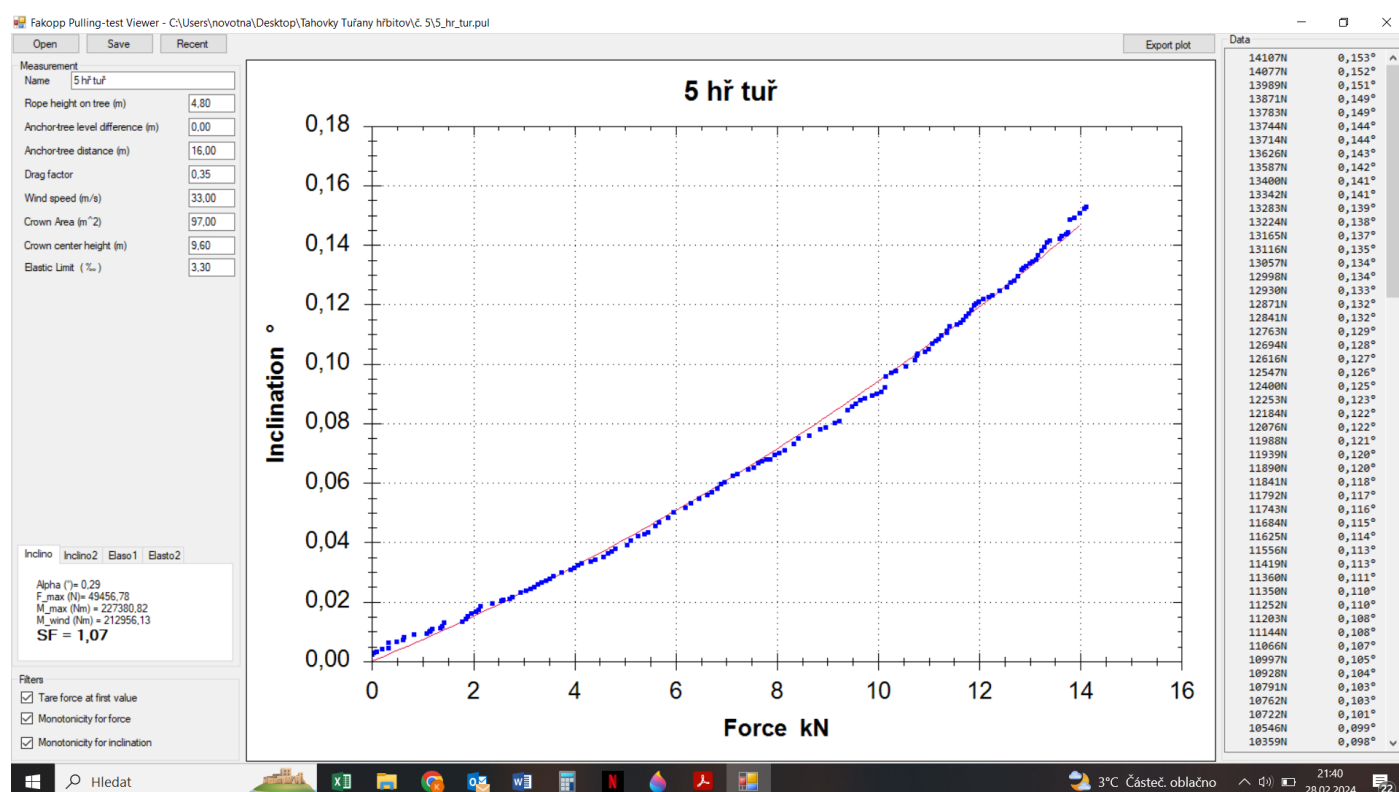
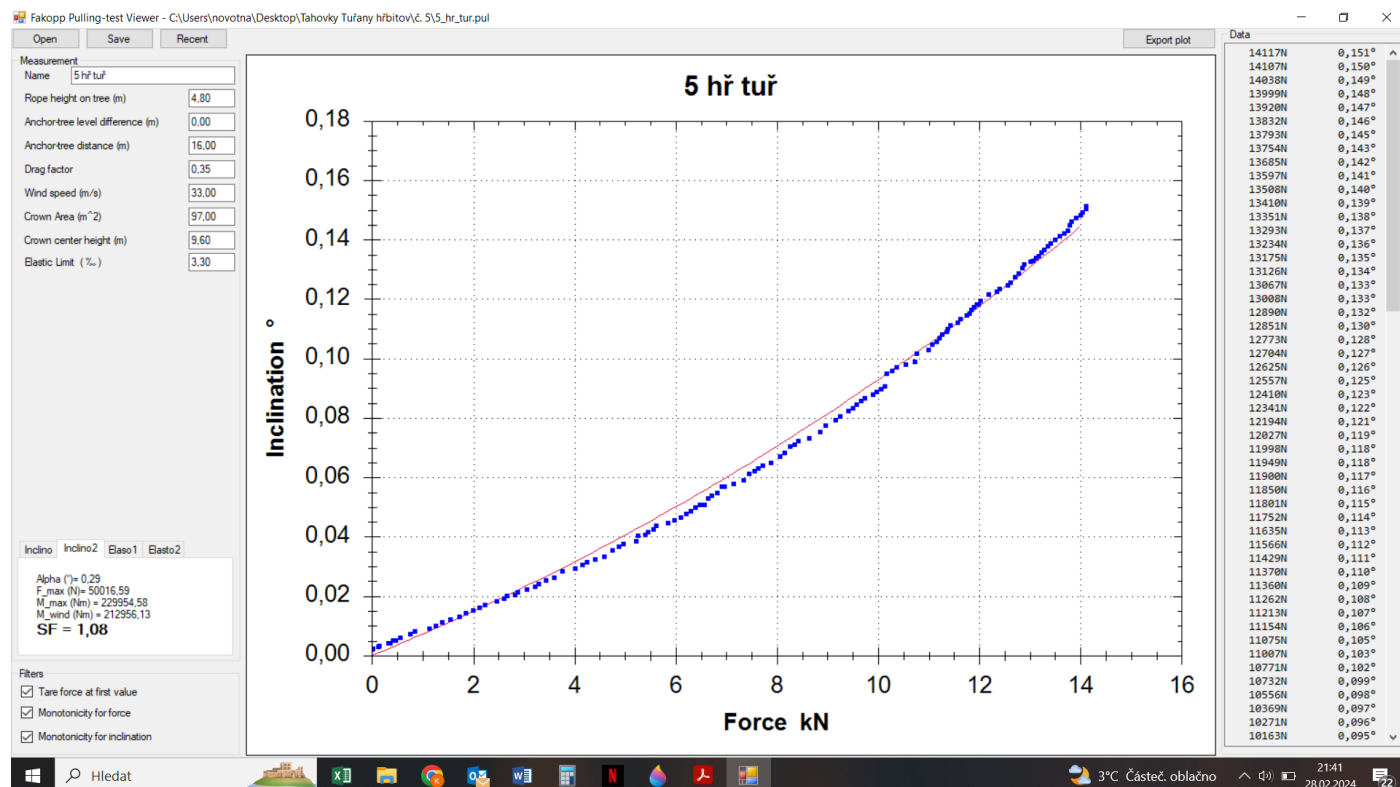
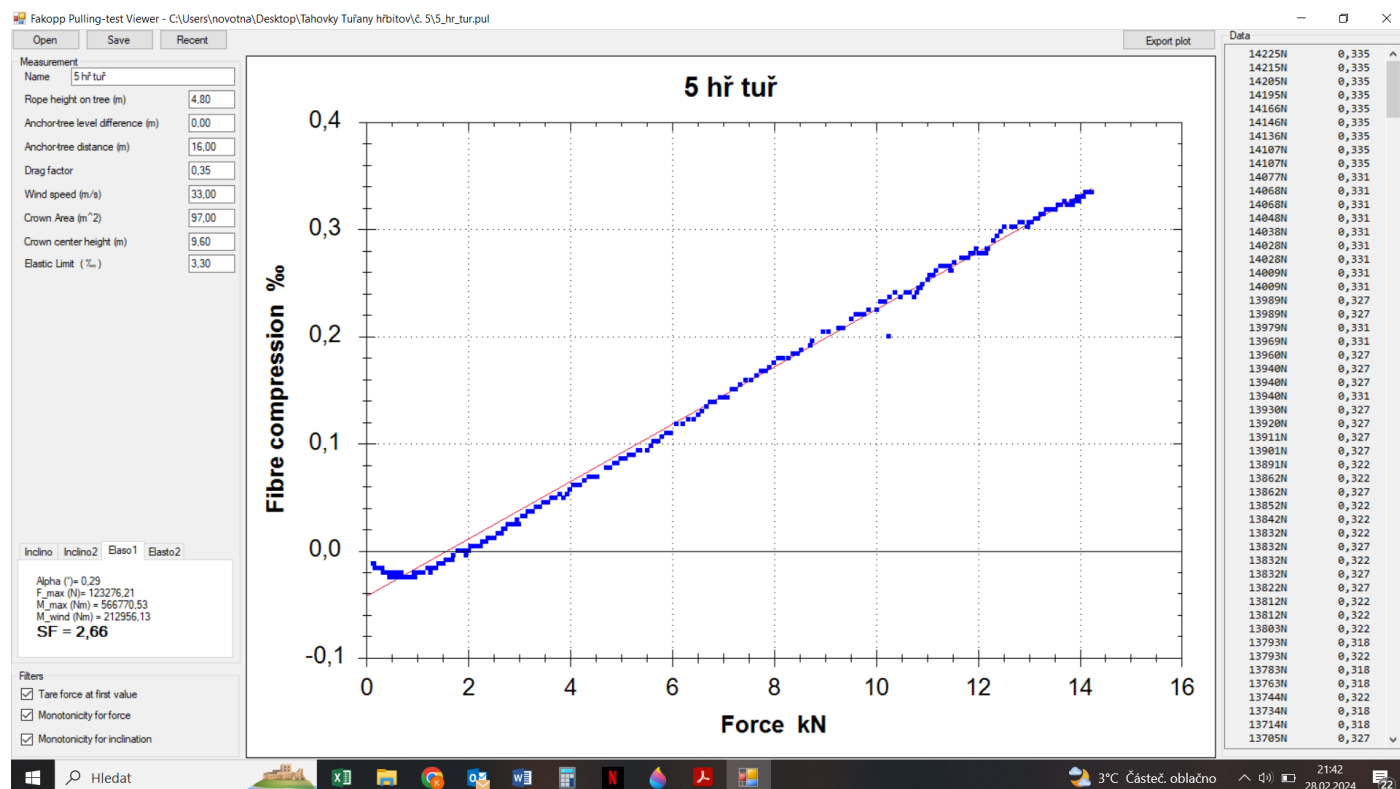
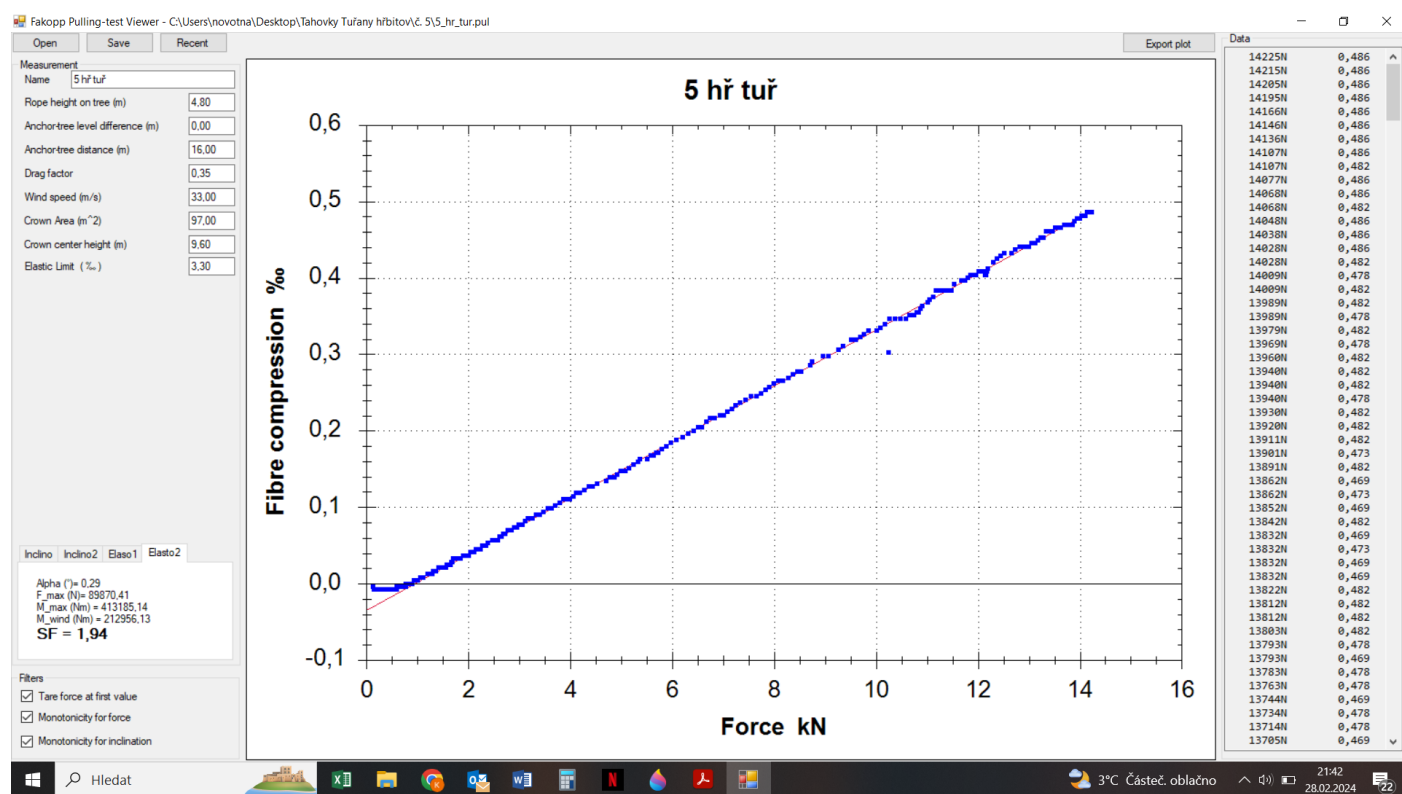
**Výsledky měření tahové zkoušky:** Tahová zkouška byla provedena jedním směrem (viz Obr. 1) k blízkému stromu (16 m). Nejdříve byla provedena zátěžová analýza (dává informaci stromu, že se něco děje) a poté proběhlo 1 měření přístrojovým testem. Inklinometr byl umístěn na bázi stromu ve směru tahu, druhý na bázi z boční strany. Elastometry byly umístěny ve výšce 0,70 m a 1,60 m. Hodnota měření inclinometru č. 1 je 1,07, inclinometru č. 2 je 1,08. Výsledná hodnota měření stromu vůči vývratu je **1,07 – nestabilní jedinec**. Hodnota měření elastometru č. 1 je 2,66 a č. 2 je 1,94. Hodnota měření vůči zlomu v místě měření je **1,94 – stabilní jedinec**.

**Obr. 12:** 7. graf měření tahovou zkouškou (z programu PullingTest)

Obr. 13: 8. graf měření tahovou zkouškou (z programu PullingTest)

Obr. 14: 9. graf měření tahovou zkouškou (z programu PullingTest)

**Obr. 15:** 10. graf měření tahovou zkouškou (z programu PullingTest)

**Doporučení:** Po vizuálním zhodnocení nadzemní části stromu a po provedení přístrojového testu je strom vyhodnocen jako jedinec nestabilní v kořenovém systému.  
Strom je nutno z bezpečnostních důvodů asanovat.

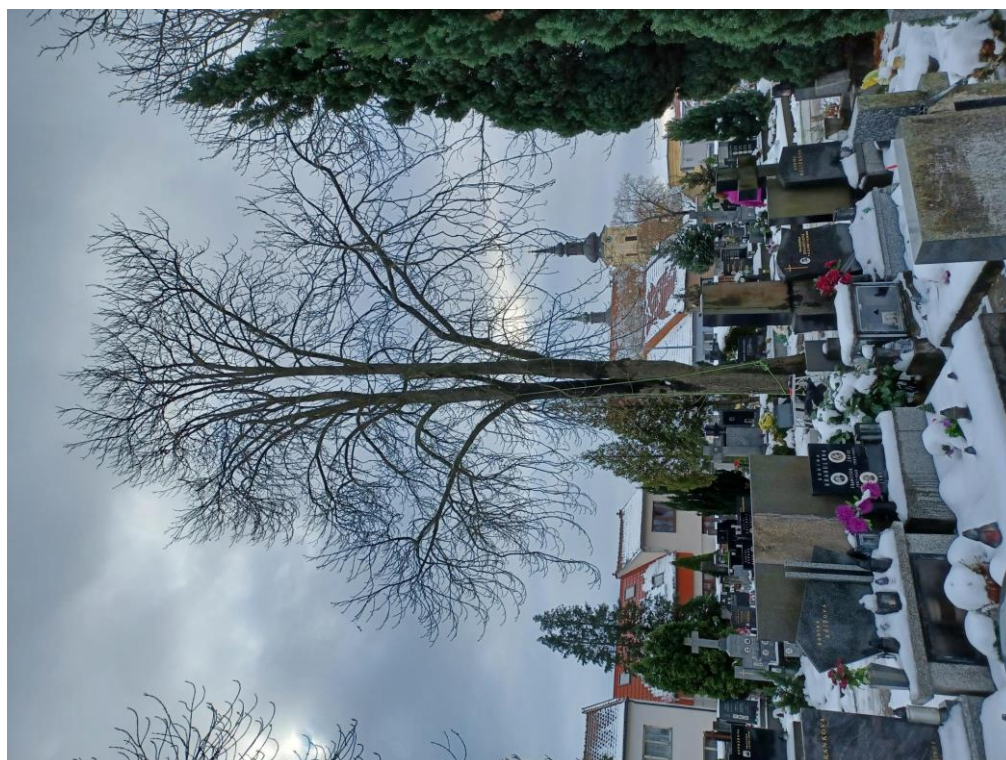
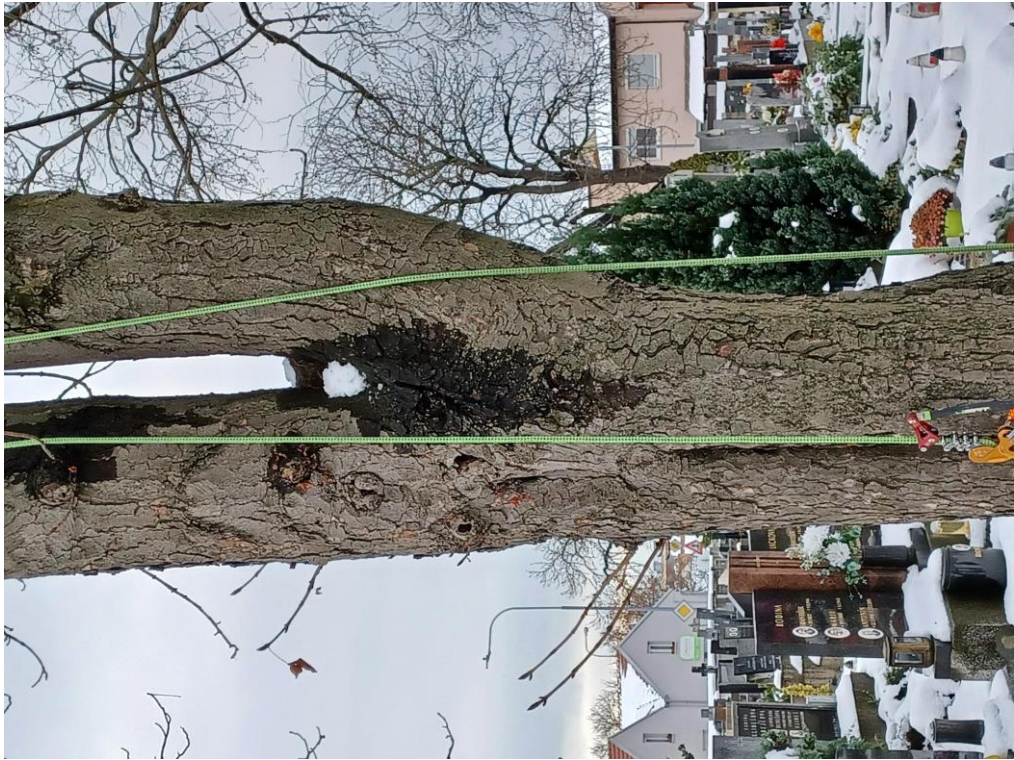
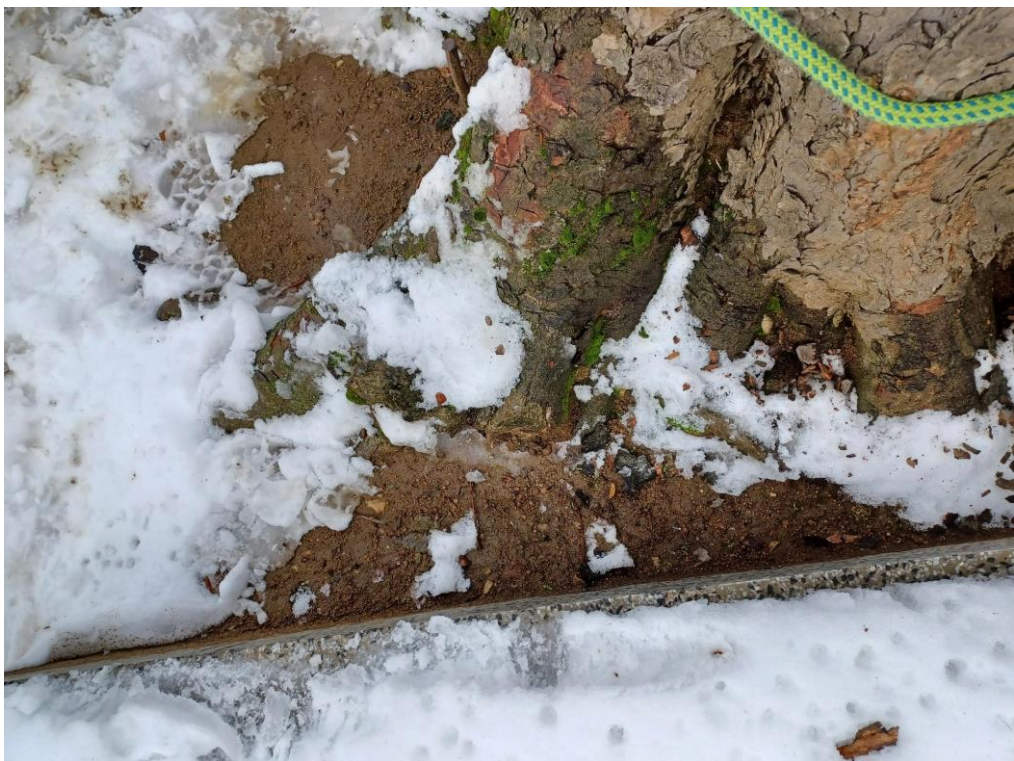
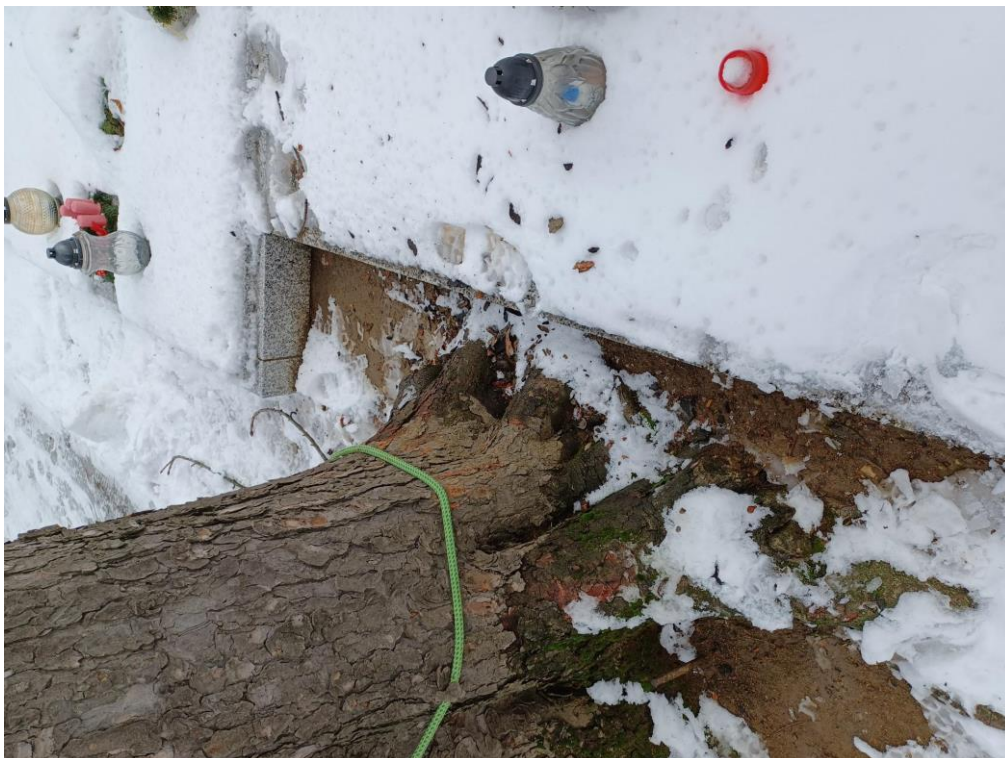
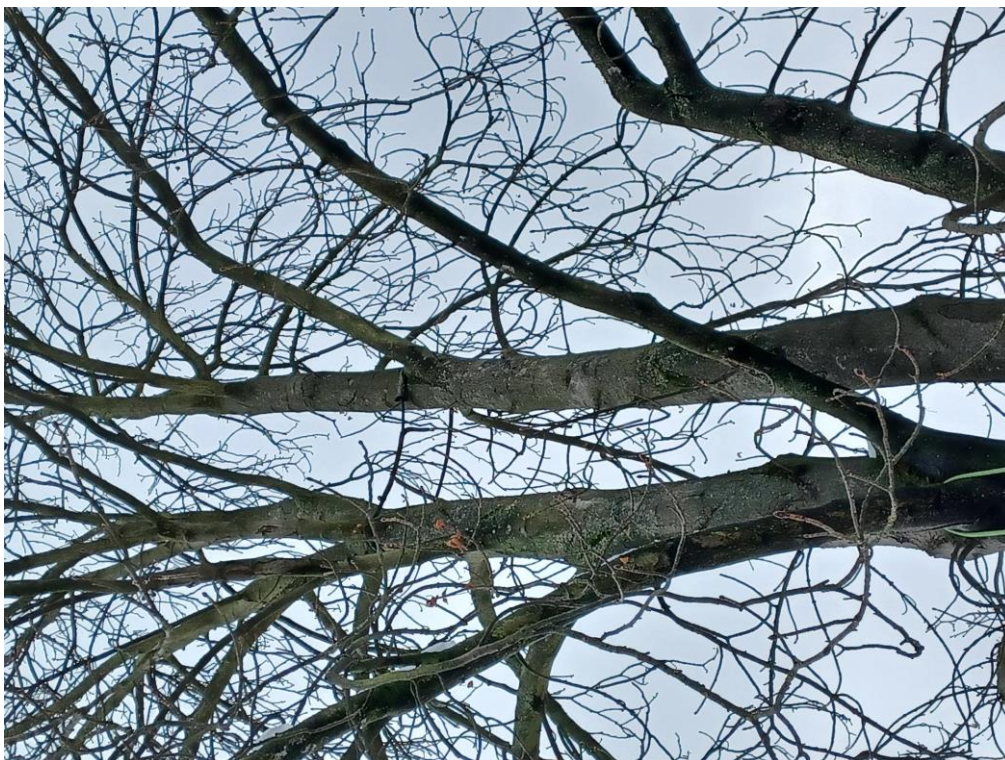
**Obr. 16:** Fotodokumentace stromu (foto: K. Novotná)

Hodnocený jírovec se nachází na hřbitově v k. ú. Tuřany. Strom roste na extrémním stanovišti. Velká část kořenového prostoru (cca 1/3) je tvořena asfaltovou komunikací pro pěší. Část plochy cca 15% je tvořeno zhutněnou zeminou bez vegetačního krytu. Zbytek kořenového prostoru je pod ohrubami a v plochách hrobů. K pohřbívání došlo v letech 1975 - 1995, z toho lze usuzovat na pravidelné poškozování kořenů neznámého rozsahu. V blízkosti stromu jsou hodnotné cíle pádu – pravidelný pohyb osob, náhrobky a hroby.

V době realizace přístrojového měření nebyly na kmeni detekovány zbytky plodnic dřevokazných hub. V koruně stromu detekovány drobné zavalené dutiny po dřívějších řezech a několik výletových otvorů ptactva. Koruna je jištěna dvěma dynamickými jednoúrovňovými vazbami z důvodu nevhodného výrazného tlakového větvení. U paty kmene detekovány odříznuté kotvící kořeny.

Zdravotní stav – 4 (silně narušený)

Stabilita – 4 (silně narušená)
