## Zpráva o provedení tahové zkoušky

### ***Ailanthus altissima* gis č. 63**

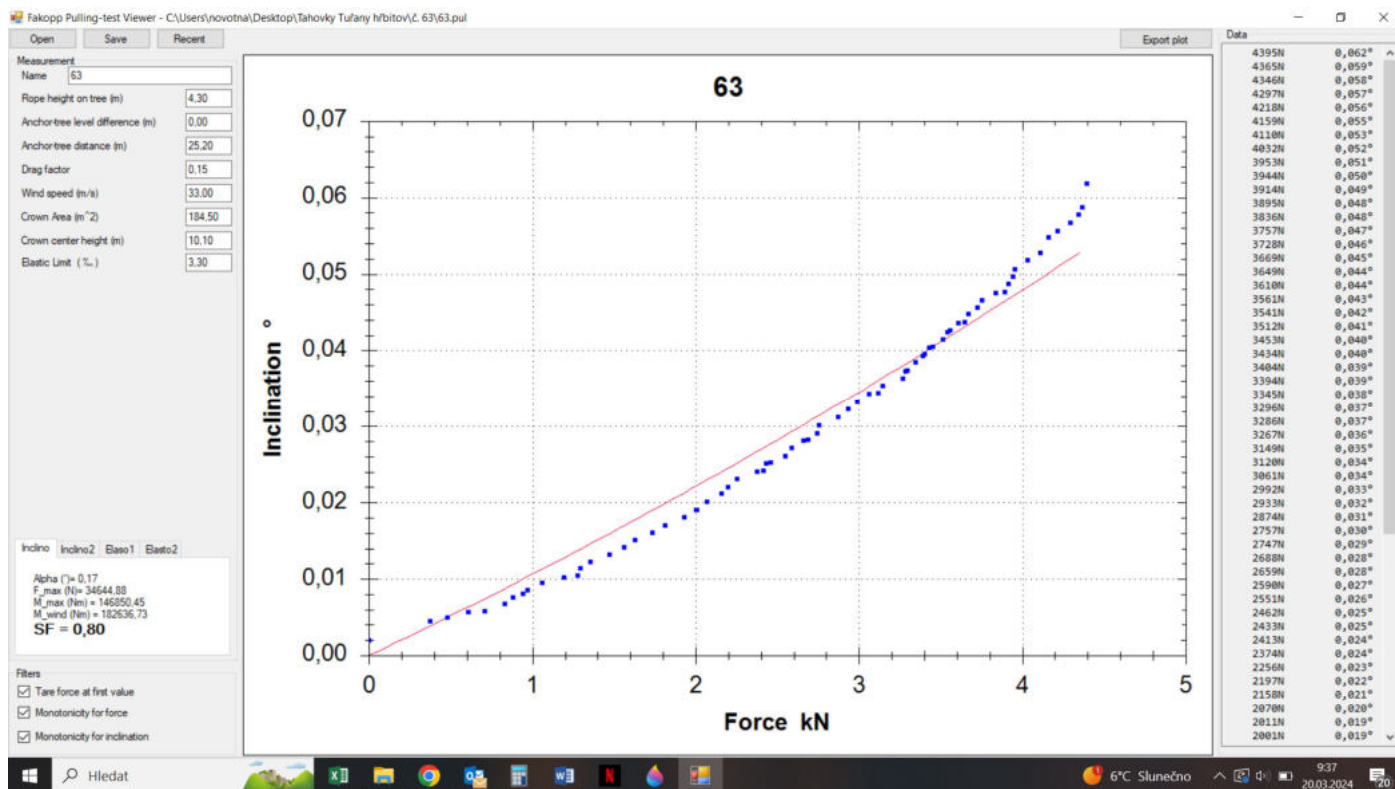
**Obr. 61:39** graf měření tahovou zkouškou (z programu PullingTest)

**Výsledky měření tahové zkoušky:** Tahová zkouška byla provedena jedním směrem (viz Obr. 1) k blízkému stromu (20,5 m). Nejdříve byla provedena zátěžová analýza (dává informaci stromu, že se něco děje) a poté proběhlo 1 měření přístrojovým testem. Inclinometr byl umístěn na bázi stromu ve směru tahu, druhý na bázi z boční strany. Elastometry byly umístěny ve výšce 0,63 m a 1,66 m. Hodnota měření inclinometru č. 1 je 0,80, inclinometru č. 2 je 0,77. Výsledná hodnota měření stromu vůči vývratu je **0,77 – nestabilní jedinec.**

**Doporučení:** Po vizuálním zhodnocení nadzemní části stromu a po provedení přístrojového testu je strom vyhodnocen jako jedinec nestabilní v kořenovém systému .  
Z bezpečnostních důvodů doporučujeme strom pokácet.

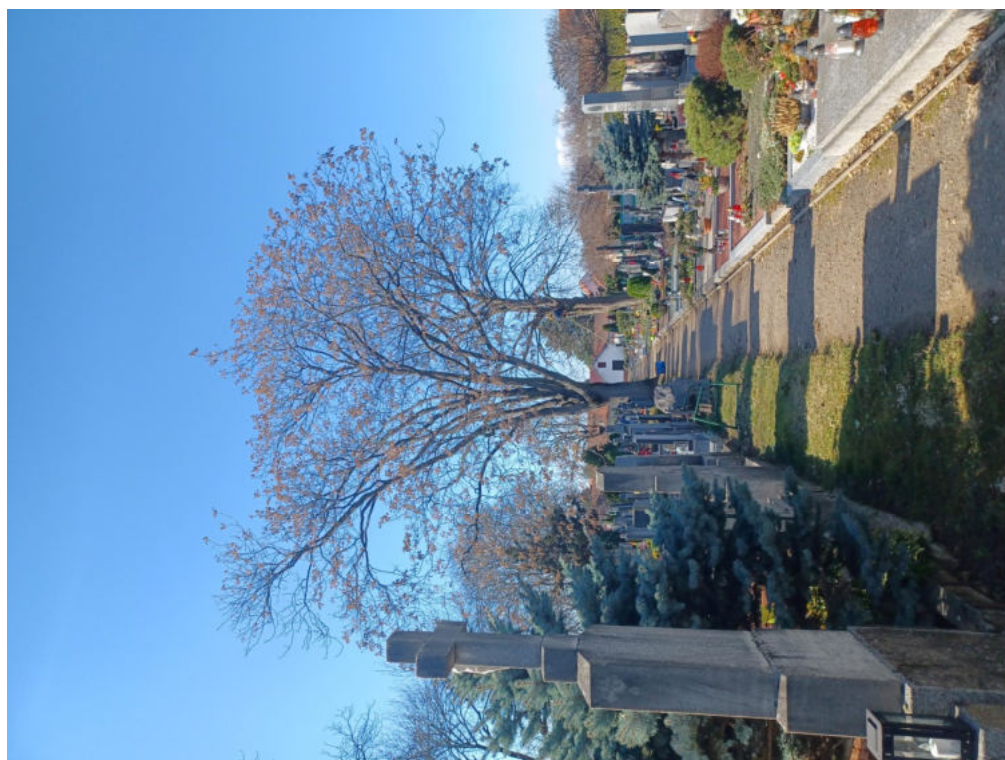
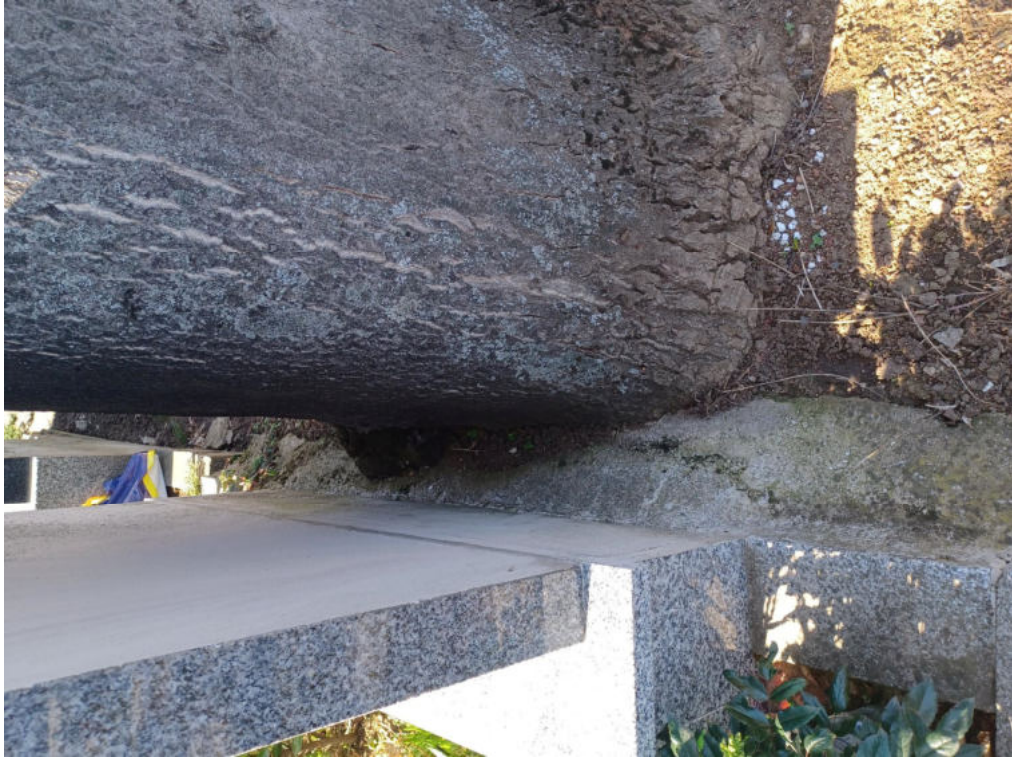
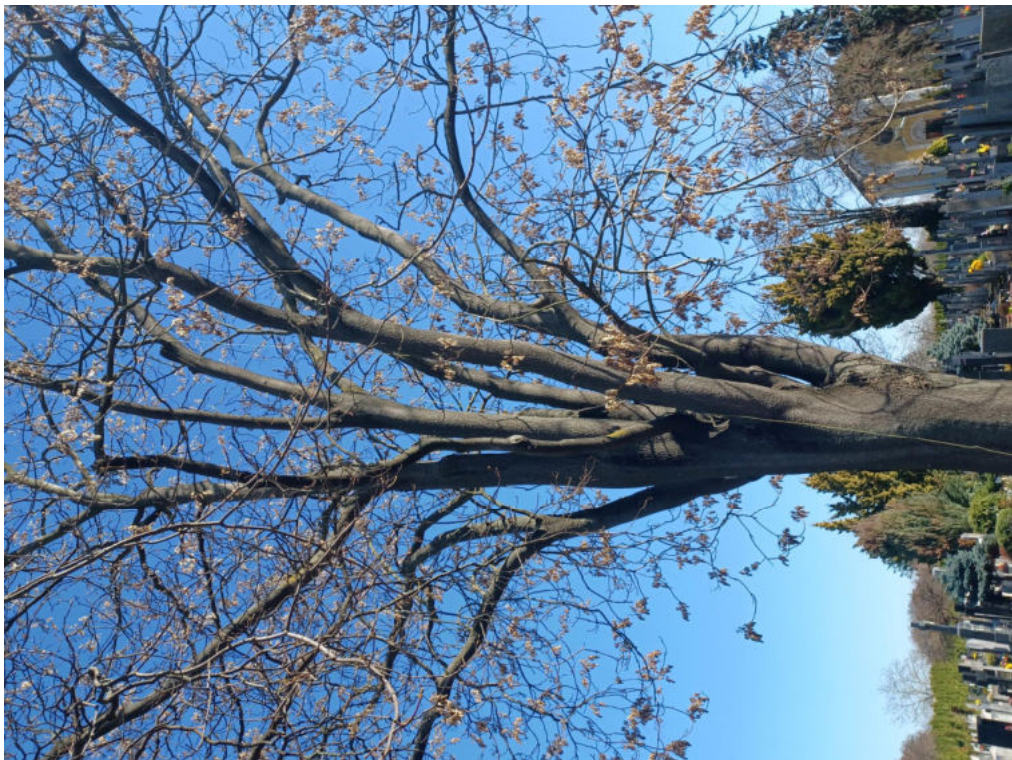
Obr. 66: Fotodokumentace stromu (foto: K. Novotná)

V době realizace přístrojového měření nebyly na kmeni ani v koruně detekovány zbytky plodnic dřevokazných hub. V koruně stromu patrný zavalené dutiny po v minulosti realizovaných řezech. Koruna je mohutná, symetrická s nevhodnou architekturou koruny – řada tlakových větvení.
