Zpráva o provedení tahové zkoušky

Předmět: Provedení přístrojové metody - tahové zkoušky - za účelem zjištění statických poměrů kořenového systému, u stromů rostoucích ve městě Brně, k. ú. Tuřany, parcela č. 26

***Aesculus hippocastanum* - jírovec maďal gis č. 1**

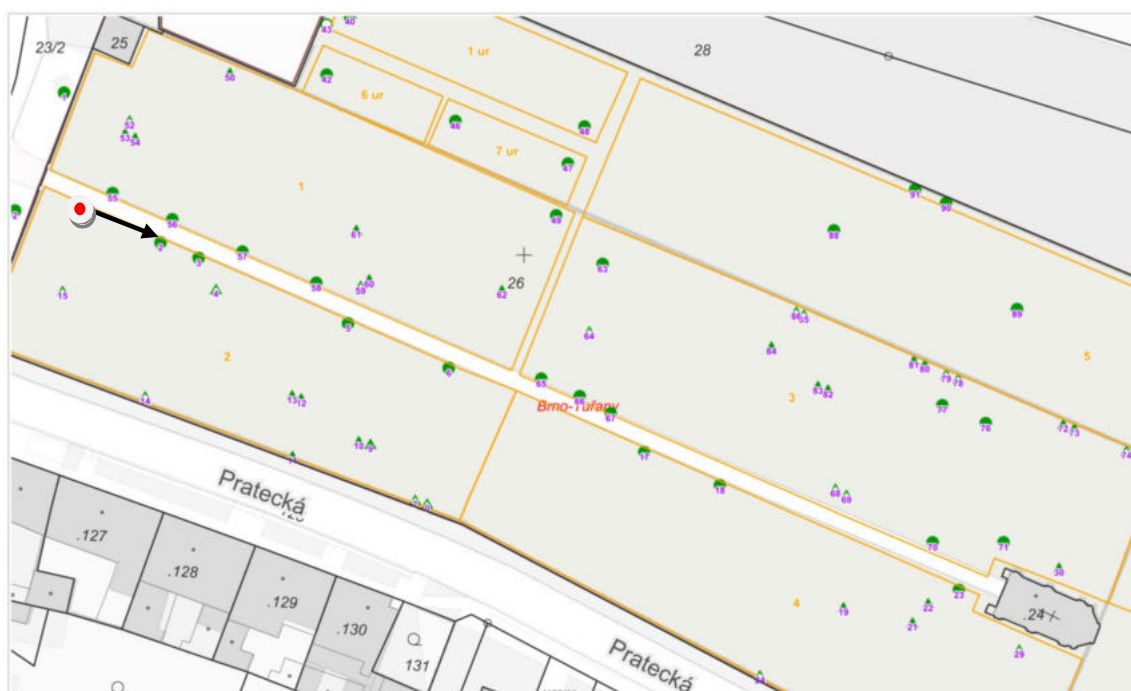
Obr. 1: Lokalizace stromu a směr tahové zkoušky (zdroj: <https://gis.brno.cz/ost/pasport-zelene/> ze dne 28. 2. 2024)

Výsledky měření tahové zkoušky: Tahová zkouška byla provedena jedním směrem (viz Obr. 1) k blízkému stromu (22 m). Nejdříve byla provedena zátěžová analýza (dává informaci stromu, že se něco děje) a poté proběhlo 1 měření přístrojovým testem. Inklinometr byl umístěn na bázi stromu ve směru tahu, druhý na bázi z boční strany. Elastometry byly umístěny ve výšce 0,37 m a 1,82 m. Hodnota měření inclinometru č. 1 je 1,32, inclinometru č. 2 je 1,38. Hodnota měření elastometru č. 1 je 2,17 a č. 2 je 4,26. Výsledná hodnota měření stromu vůči vývratu je **1,32 – nestabilní jedinec**. Hodnota měření vůči zlomu v místě měření je **2,17 – stabilní jedinec**.
