## Zpráva o provedení tahové zkoušky

### ***Ailanthus altissima* gis č. 63**

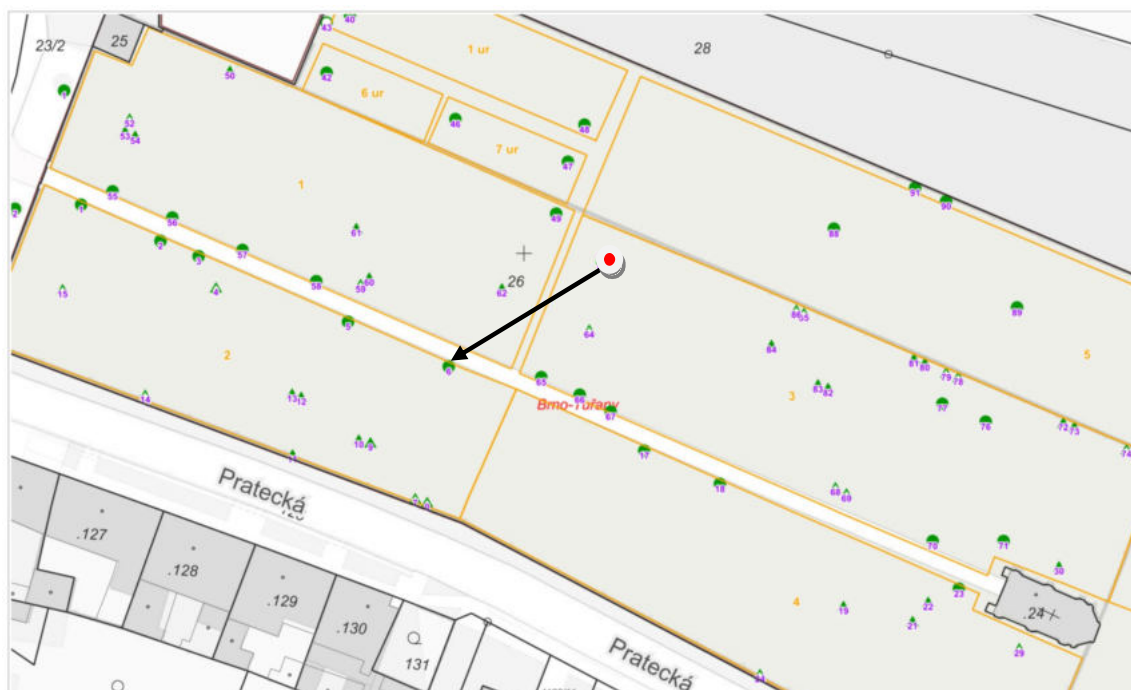
**Obr. 60:** Lokalizace stromu a směr tahové zkoušky (zdroj: <https://gis.brno.cz/ost/pasport-zelene/> ze dne 28. 2. 2024)

Hodnocený pajasan se nachází na hřbitově v k. ú. Tuřany. Strom roste na extrémním stanovišti. Velká část kořenového prostoru (cca 1/3) je tvořena asfaltovou komunikací pro pěší. Část plochy kořenové zóny, cca 10%, je tvořeno ztuhnutou zeminou bez vegetačního krytu. Zbytek kořenového prostoru je pod obrubami a v plochách hrobů. K pohřbívání došlo v letech 1956 – 2011, z toho lze usuzovat na pravidelné poškozování kořenů neznámého rozsahu. Báze kmene je z jedné strany výrazně vrůstá do obruby hrobu. V blízkosti stromu jsou hodnotné cíle pádu – pravidelný pohyb osob, náhrobky a hroby.

**Výsledky měření tahové zkoušky:** Tahová zkouška byla provedena jedním směrem (viz Obr. 1) k blízkému stromu (20,5 m). Nejdříve byla provedena zátěžová analýza (dává informaci stromu, že se něco děje) a poté proběhlo 1 měření přístrojovým testem. Inclinometr byl umístěn na bázi stromu ve směru tahu, druhý na bázi z boční strany. Elastometry byly umístěny ve výšce 0,63 m a 1,66 m. Hodnota měření inclinometru č. 1 je 0,80, inclinometru č. 2 je 0,77. Výsledná hodnota měření stromu vůči vývratu je **0,77 – nestabilní jedinec.**

**Doporučení:** Po vizuálním zhodnocení nadzemní části stromu a po provedení přístrojového testu je strom vyhodnocen jako jedinec nestabilní v kořenovém systému .  
Z bezpečnostních důvodů doporučujeme strom pokácet.
